# بررسی وضعیت فرسایش بادی و شناسایی گونه‌های مناسب حفاظت خاک (منطقه مورد مطالعه قرقری سیستان)

## Investigation of Wind Erosion Status and Identification of Suitable Species for Soil Conservation (Case Study: Gharghari Region, Sistan, Iran)

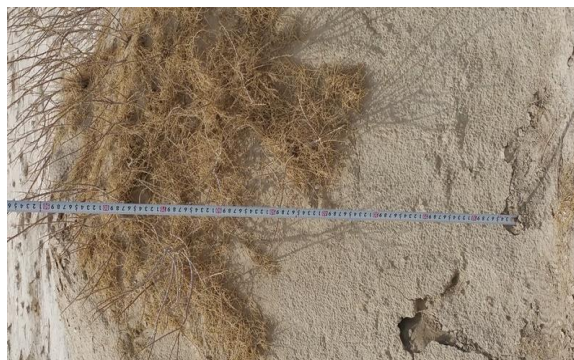
شکل ۲- نمایی از اندازه‌گیری خاک حفاظت‌شده توسط پوشش گیاهی  
Figure 1. View of a measure of soil protected by vegetation

SAR (از طریق تکنیک نشر اتمی با استفاده از دستگاه فلیم فتومتر) اندازه‌گیری شد (۱۷). برای اندازه‌گیری میزان خاک فرسایش یافته، آثار بجا مانده از محدوده‌های مقاوم به فرسایش و همچنین بر اساس اندازه‌گیری عمق خاک تخریب شده از اطراف ساقه و ریشه گونه‌های بوته‌ای و درختچه‌ای در ۱۰ نقطه میزان هدر رفت خاک منطقه برآورد شد. برای مشخص کردن عملکرد حفاظتی گونه‌های گیاهی در مقابل فرسایش بادی با توجه به تراکم پوشش از روش اختلاف ارتفاع خاک تثبیت شده در زیر هر تاج پوشش نسبت به خاک اطراف و برآورد حجم خاک حفظ شده در واحد سطح (شکل ۲)، تأثیر پوشش گیاهی بر حفاظت خاک برآورد شد (۲۶).

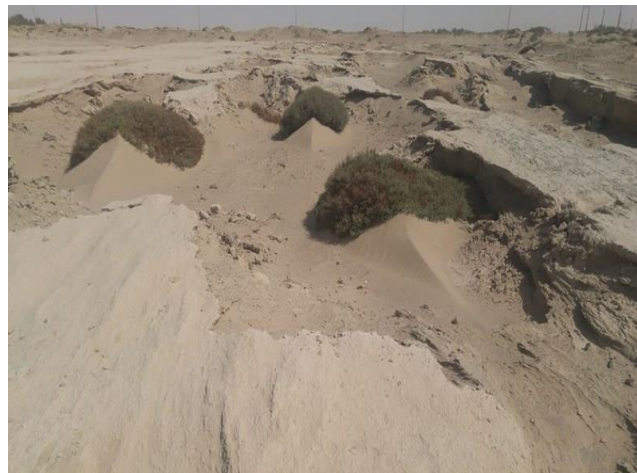
شکل ۳- نمونه‌ای از استقرار گیاه سیاه شور در محدوده‌های فرسایش بادی در منطقه مورد مطالعه

Figure 3. An example of the establishment of *Suaeda fruticosa* in wind erosion areas in the study area

(*Suaeda fruticosa*)، علف شور (*Salsola crassa*)، خارشر (*Alhagi camelorum*)، ترات (*Hammada salicornica*) و در نزدیک آبادی‌ها نیز گز شاهی (*Tamarix aphylla*) به‌صورت دست کاشت استقرار یافته است. در گذشته این منطقه پوشیده از نی (*Phragmites commonis*) و گیاه لویی با نام علمی (*Iatifoli Typha*) بوده است. ولی با بروز خشک‌سالی و محدودیت ورود آب از کشور افغانستان و خشک شدن دریاچه هامون، گونه‌های مزبور از بین رفته و گیاهان فلی ظاهر شده‌اند. مقدار درصد تاج پوششی این محدوده به‌طور متوسط برابر ۱۶/۹ درصد است. به‌طوری‌که حداقل و حداکثر پوشش گیاهی آن به‌ترتیب برابر ۹ و ۲۵ درصد و تراکم گونه‌های گیاهی این محدوده نیز برابر ۲ بوده است. برآوردها نشان داد که گونه گیاهی غالب منطقه را *Tamarix stricta* تشکیل می‌دهد و این گیاه مقاومت بالایی در مقابل خشک‌سالی‌های منطقه داشته است. به‌طور متوسط هر درختچه گز در این منطقه تاج پوششی برابر ۲ متر مربع داشته است که تأثیر زیادی در محافظت از خاک ایفاء نموده است. همچنین تاج پوشش هر یک از این گونه‌های گیاهی به‌طور متوسط ۳/۳ متر مربع خاک را حفاظت نموده است. در پشت هر یک از درختچه‌های گز نیز به‌طور متوسط خاک به ارتفاع ۴۸/۷ سانتی‌متر برابر ۱/۶ متر مکعب ترسیب شده است (جدول ۳). علاوه بر آن سیاه شور (*Suaeda fruticosa*) یکی از گونه‌های گیاهی است که به‌طور چشمگیری در عرصه‌های در معرض فرسایش استقرار دارد (شکل ۳).

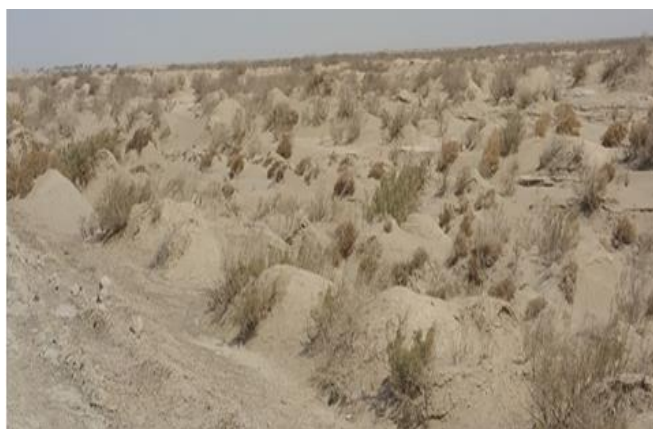
شکل ۴- نمونه‌ای از پوشش گیاهی شمال قرقری  
Figurer 4. An example of vegetation in the north of Gharghari

پوشش گیاهی و یا وجود پوشش فقیر و غیر متراکم است که این با مطالعات معتمد (۱۹) که عنوان داشته است در جاهای زیادی از نواحی مرطوب دنیا بادهای سهمگینی می‌وزد ولی به دلیل پوشش زیاد خاک محافظت می‌شود ولی در مناطق خشک که سطح خاک حفاظت نمی‌شود فرسایش رخ می‌دهد، مطابقت دارد. در جاهایی که درختچه گز و گونه سیاه شور وجود داشته است خاک به‌خوبی حفاظت و علاوه بر آن به‌عنوان بادشکن نیز عمل نموده و با کاهش سرعت حرکت باد، ماسه بادی نیز در پایین دست آن‌ها ترسیب شده است (شکل ۴).
